# Planung, Umbau und Sanierung

## Wohn- und Geschäftshaus an der Friedensgasse 2, 4143 Dornach

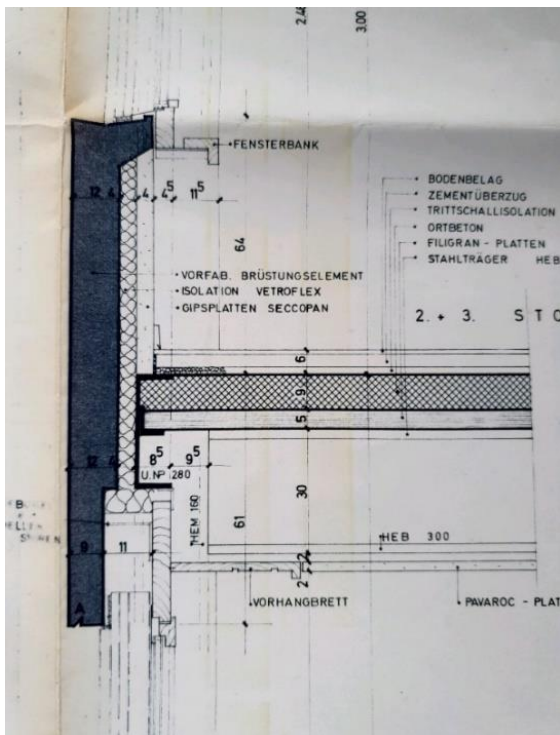
**Vorher:** Schnitt durch Fensterbrüstung und – Sturz
