# Planung, Umbau und Sanierung

## Wohn- und Geschäftshaus an der Friedensgasse 2, 4143 Dornach

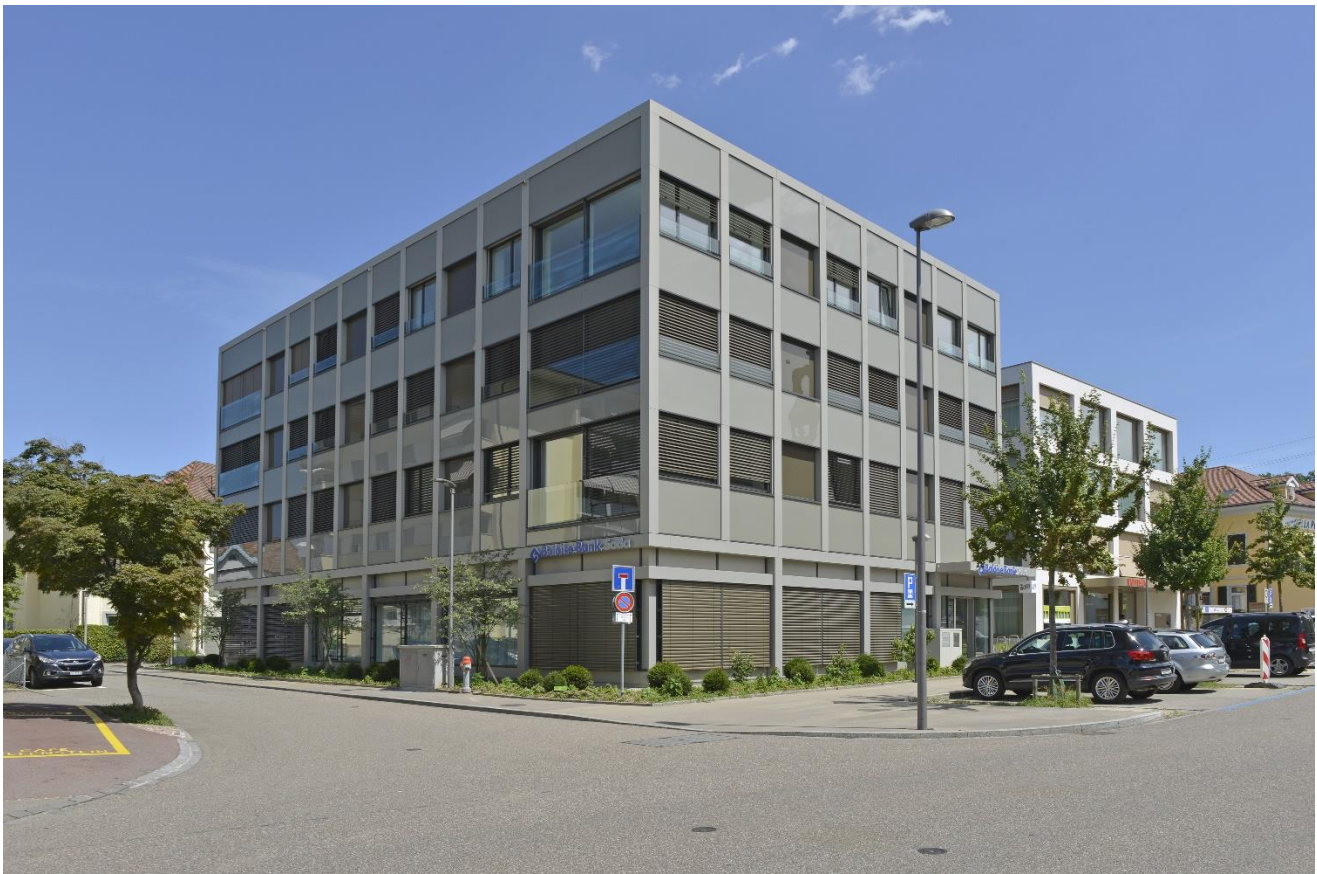
- Ersatz der gesamten Fassade (Aussenhülle, Fenster und Sonnenschutz) unter Beibehaltung der vorfabrizierten Betonelemente, welche als sommerlicher Wärmeschutz dienen werden, wobei sich der Perimeter um knapp 30 cm allseitig nach aussen verschiebt. Jede Wohnung wird mit einem «Französischen Balkon» ausgerüstet.
- Flachdachsanierung
- Wärmedämmung der Kellerdecke
